2026年7月10日

「フライングバルーン」事故調査委員会報告書

株式会社東京ドーム
「フライングバルーン」事故調査委員会

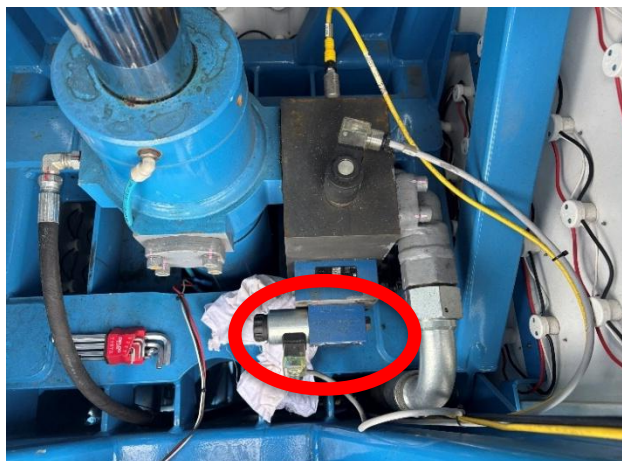
図4 電磁弁写真(赤丸) 2025年12月2日撮影

2025年12月1日、当該遊戯機器は営業中に、営業運転には支障がないものの、搬器の下降幅が通常時より大きいという不調が発生した。これに対し、翌12月2日の年次点検時に、施工会社担当者が電磁弁を取り外して内部確認を行う等の処置を講じたことにより、この不調は収まった。

当日は月次点検マニュアルに従い、脚立に上り塔体中腹部の給脂等の点検を行い、その後、脚立上から「六角レンチセット」と「ウェス」を別の技術グループ社員に求め、当該社員がそれらをご被災者に手渡している。その際、作業内容をご被災者に確認していないために断定はできないものの、月次点検項目にはない電磁弁の取り外し作業をご被災者が行ったと考えられる。このことは、事故後の警察の現場検証時において、六角レンチでのみ扱える電磁弁の4つあるネジのうち2つが外れており、残りの2つにおいても緩んでいたことが明らかとなっていることから、ほぼ間違いのないことと判断される。なお、事故後の現場検証時において、塔体内に少量の油の付着が認められたが、電磁弁のネジを緩めたことで、電磁弁内等より油が漏れ、付着したものと考えられる。

ここで電磁弁の取り外し作業を行えば、電磁弁内等より油が漏れ、その制御が無効になるため、バルブが動き、シリンダー内の油がオイルタンク内に戻り、結果、搬器が自重により下降すると考えて不自然な点はない。このことは、油圧技術専門家を招聘して行った本委員会の技術分科会での油圧回路の解析からも、唯一の原因とみなせるとされたものであった。すなわち、搬器が最上部で停止した状態で、ご被災者により塔体中腹部にある電磁弁の取り外し作業が行われたことで、油圧回路の圧力が抜けて搬器が下降し、その回避を行う間もなく搬器と塔体構造物の間に挟まれたものと判断される。

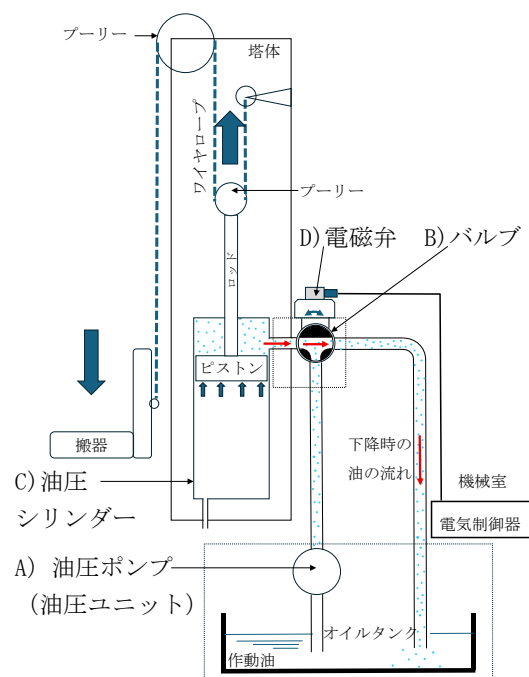
図6 搬器を下降させる時の油圧回路(概略図)

(※注) 電磁弁はバルブをバルブ制御用の油圧により切り替えている。この油圧が抜ける(油が漏れる)と、バルブはシリンダー内の油をオイルタンクに戻す(図6)方向へと切り替わってしまう。
